Revista N°4 / junio 2007

Sismos, causas y efectos: Recuento de los daños del “Sismo de Damas”, 20 de noviembre del 2004, Costa Rica

Joanna Méndez Herrera
Geólogo

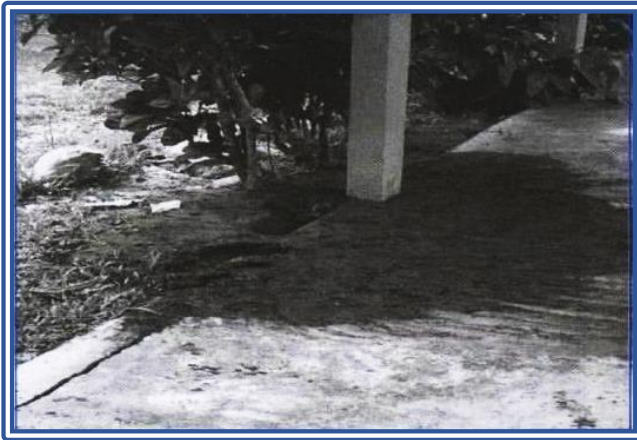
Por ejemplo, al ser una zona mayormente costera y de origen aluvial, se reportó en sitios como isla Damas, La Julieta, Pueblo Nuevo y Esterillos, un fenómeno denominado científicamente como “licuefacción de suelos” y conocido popularmente como “volcanes de arena” (Fig. 4.). Este efecto sísmico se forma cuando las vibraciones de las ondas sísmicas expulsan del subsuelo arena y agua, frecuentemente con un olor putrefacto. Su impacto en las construcciones suele ser devastador ya que genera hundimientos, colapsos parciales o totales e inclusive agrietamientos de pisos por donde se expulsa la arena.

Fig. 4. Depósito de arenas generadas por licuefacción de suelos. Fuente: CNE.

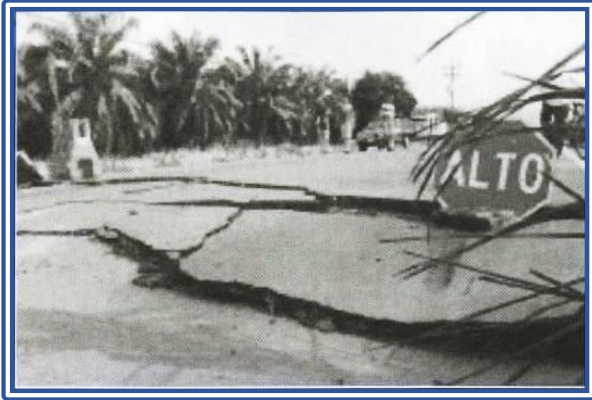
Otro de los efectos sobresalientes fue el agrietamiento de carreteras y asentamiento de puentes, siendo los sectores de mayor afectación Pueblo Nuevo de Parrita, cerca de la bomba de AyA donde una grieta de aproximadamente 100 metros de largo y unos 40 cm de desplazamiento vertical y horizontal atravesó el terreno y la carretera Costanera, (ruta 34) de este a oeste, desde el dique en la margen izquierda del río Parrita hasta la plantación de palma africana (Fig. 5).

Fig. 5. Agrietamiento en la carretera Costanera ruta 34. Fuente: La Nación, 21 de noviembre del 2004.

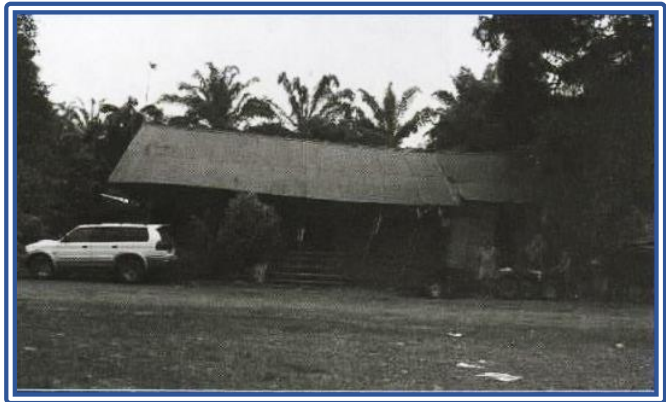
Fig. 6. Colapso del Comisionato en El Tigre de Parrita. Fuente: CNE.

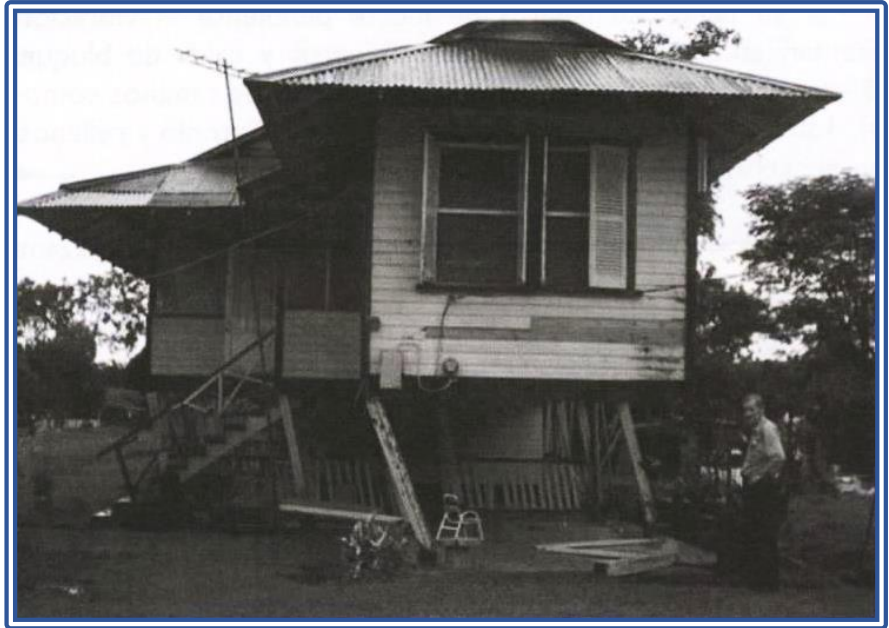
El sismo tuvo su mayor impacto en las poblaciones cercanas tras la destrucción de viviendas en su mayoría construidas por la Compañía Bananera en la década de los cincuenta del siglo XX, en materiales como madera y prefabricados. Cuadrantes como finca Damas, Pocaes, Palo Seco Viejo y en Isla Damas, fueron las zonas más afectadas aunque se reportaron daños en viviendas desde la zona de los Santos, Puriscal, Acosta, Parrita y Quepos (Figs. 6 y 7). Además, Cruz Roja reportó el fallecimiento de cinco personas por problemas cardiacos y una persona por accidente de tránsito.

Fig. 7. Colapso parcial de vivienda en Finca Damas. Fuente: Red Sismológica Nacional

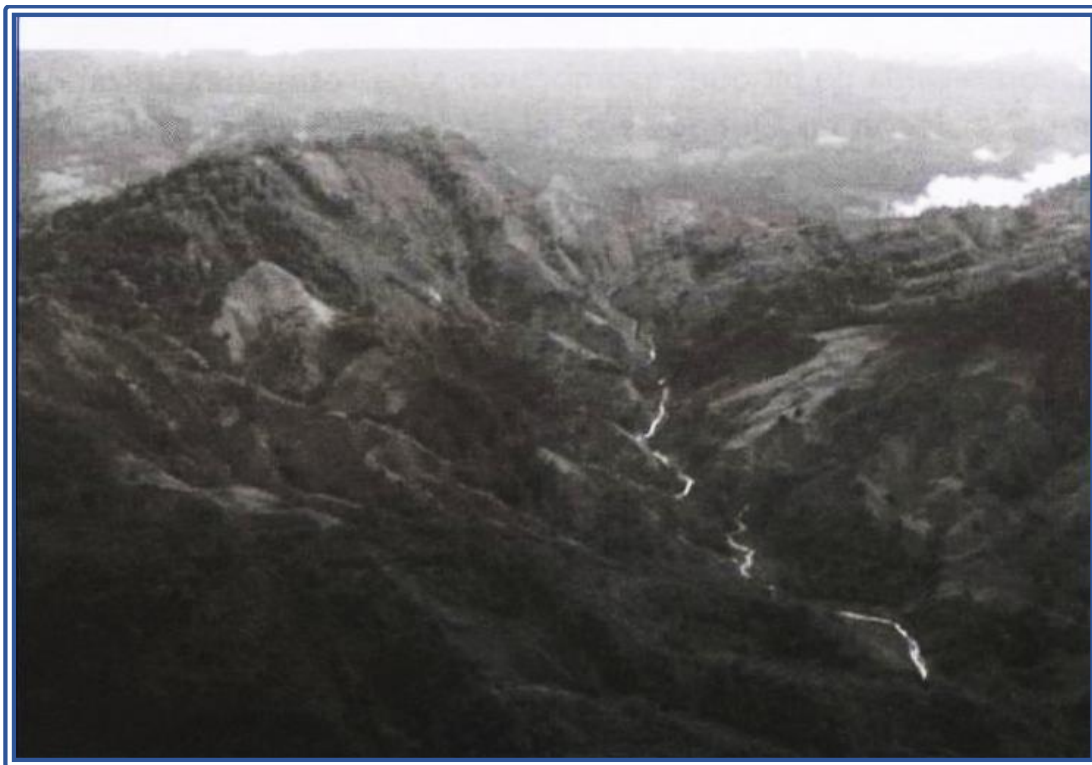
Sin duda alguna, el mayor efecto secundario destructivo se presenció aproximadamente un año después del sismo, cuando el 26 de septiembre del 2005 fuertes precipitaciones dispararon al menos media centena de deslizamientos en laderas con estabilidad precaria inducida por el sismo en la cuenca del río Savegre y las microcuencas de los ríos Guabas y Portalón.

Los deslizamientos en combinación con gran cantidad de agua generaron avalanchas flujos de detritos y lodos que destruyeron la comunidad de San Cristóbal y una decena de viviendas en Portalón, así como destrucción de puentes, caminos e interrupción de servicios básicos (Fig. 8).

Fig. 8. Efectos secundarios, deslizamientos en la microcuenca del río Guabas, Aguirre. Fuente: CNE.
